3800 LIMITES DE RECORRIDO Y COLLAR

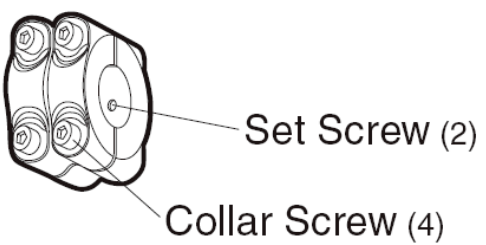
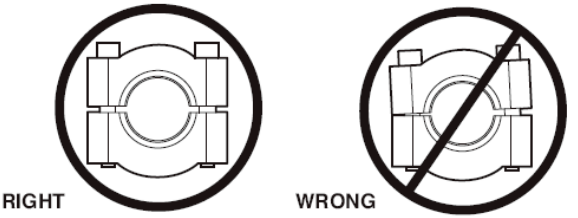
Durante la instalación de los Operadores Residenciales Jackshaft modelos 3800 y 3800E es sumamente importante que el collar esté completamente apretado en la barra de torsión. Si los tornillos del collar (4) y los tornillos prisioneros (2) no están completamente apretados la barra de torsión puede resbalarse adentro del collar en el transcurso de la operación. Esto puede ocasionar que la puerta no se abra ni cierre completamente, o que la puerta se invierta durante la operación.

Para evitar movimiento adentro del collar el usuario debe verificar que los tornillos del collar están apretados completamente, como se describe en el manual del usuario. Tome nota que los tornillos del collar tienen un área de nilón en las roscas que funciona como una arandela de seguridad, la cual previene la salida de los tornillos durante la operación. La presencia del nilón puede requerir más esfuerzo al apretar los tornillos. Antes de apretar los tornillos prisioneros deberá desconectar la puerta del operador jalando la cuerda de desembrague manual. Levante la puerta manualmente hasta que los tornillos prisioneros estén completamente accesibles, y apriételos. Si tuviera preguntas adicionales contacte a su distribuidor o instalador más cercano.
